Piano di Emergenza Comune di Sizzano

Carta di dettaglio del Rischio di Esondazione
Località Casatico **Scenario ES_01**

Aggiornamento: OTTOBRE 2017

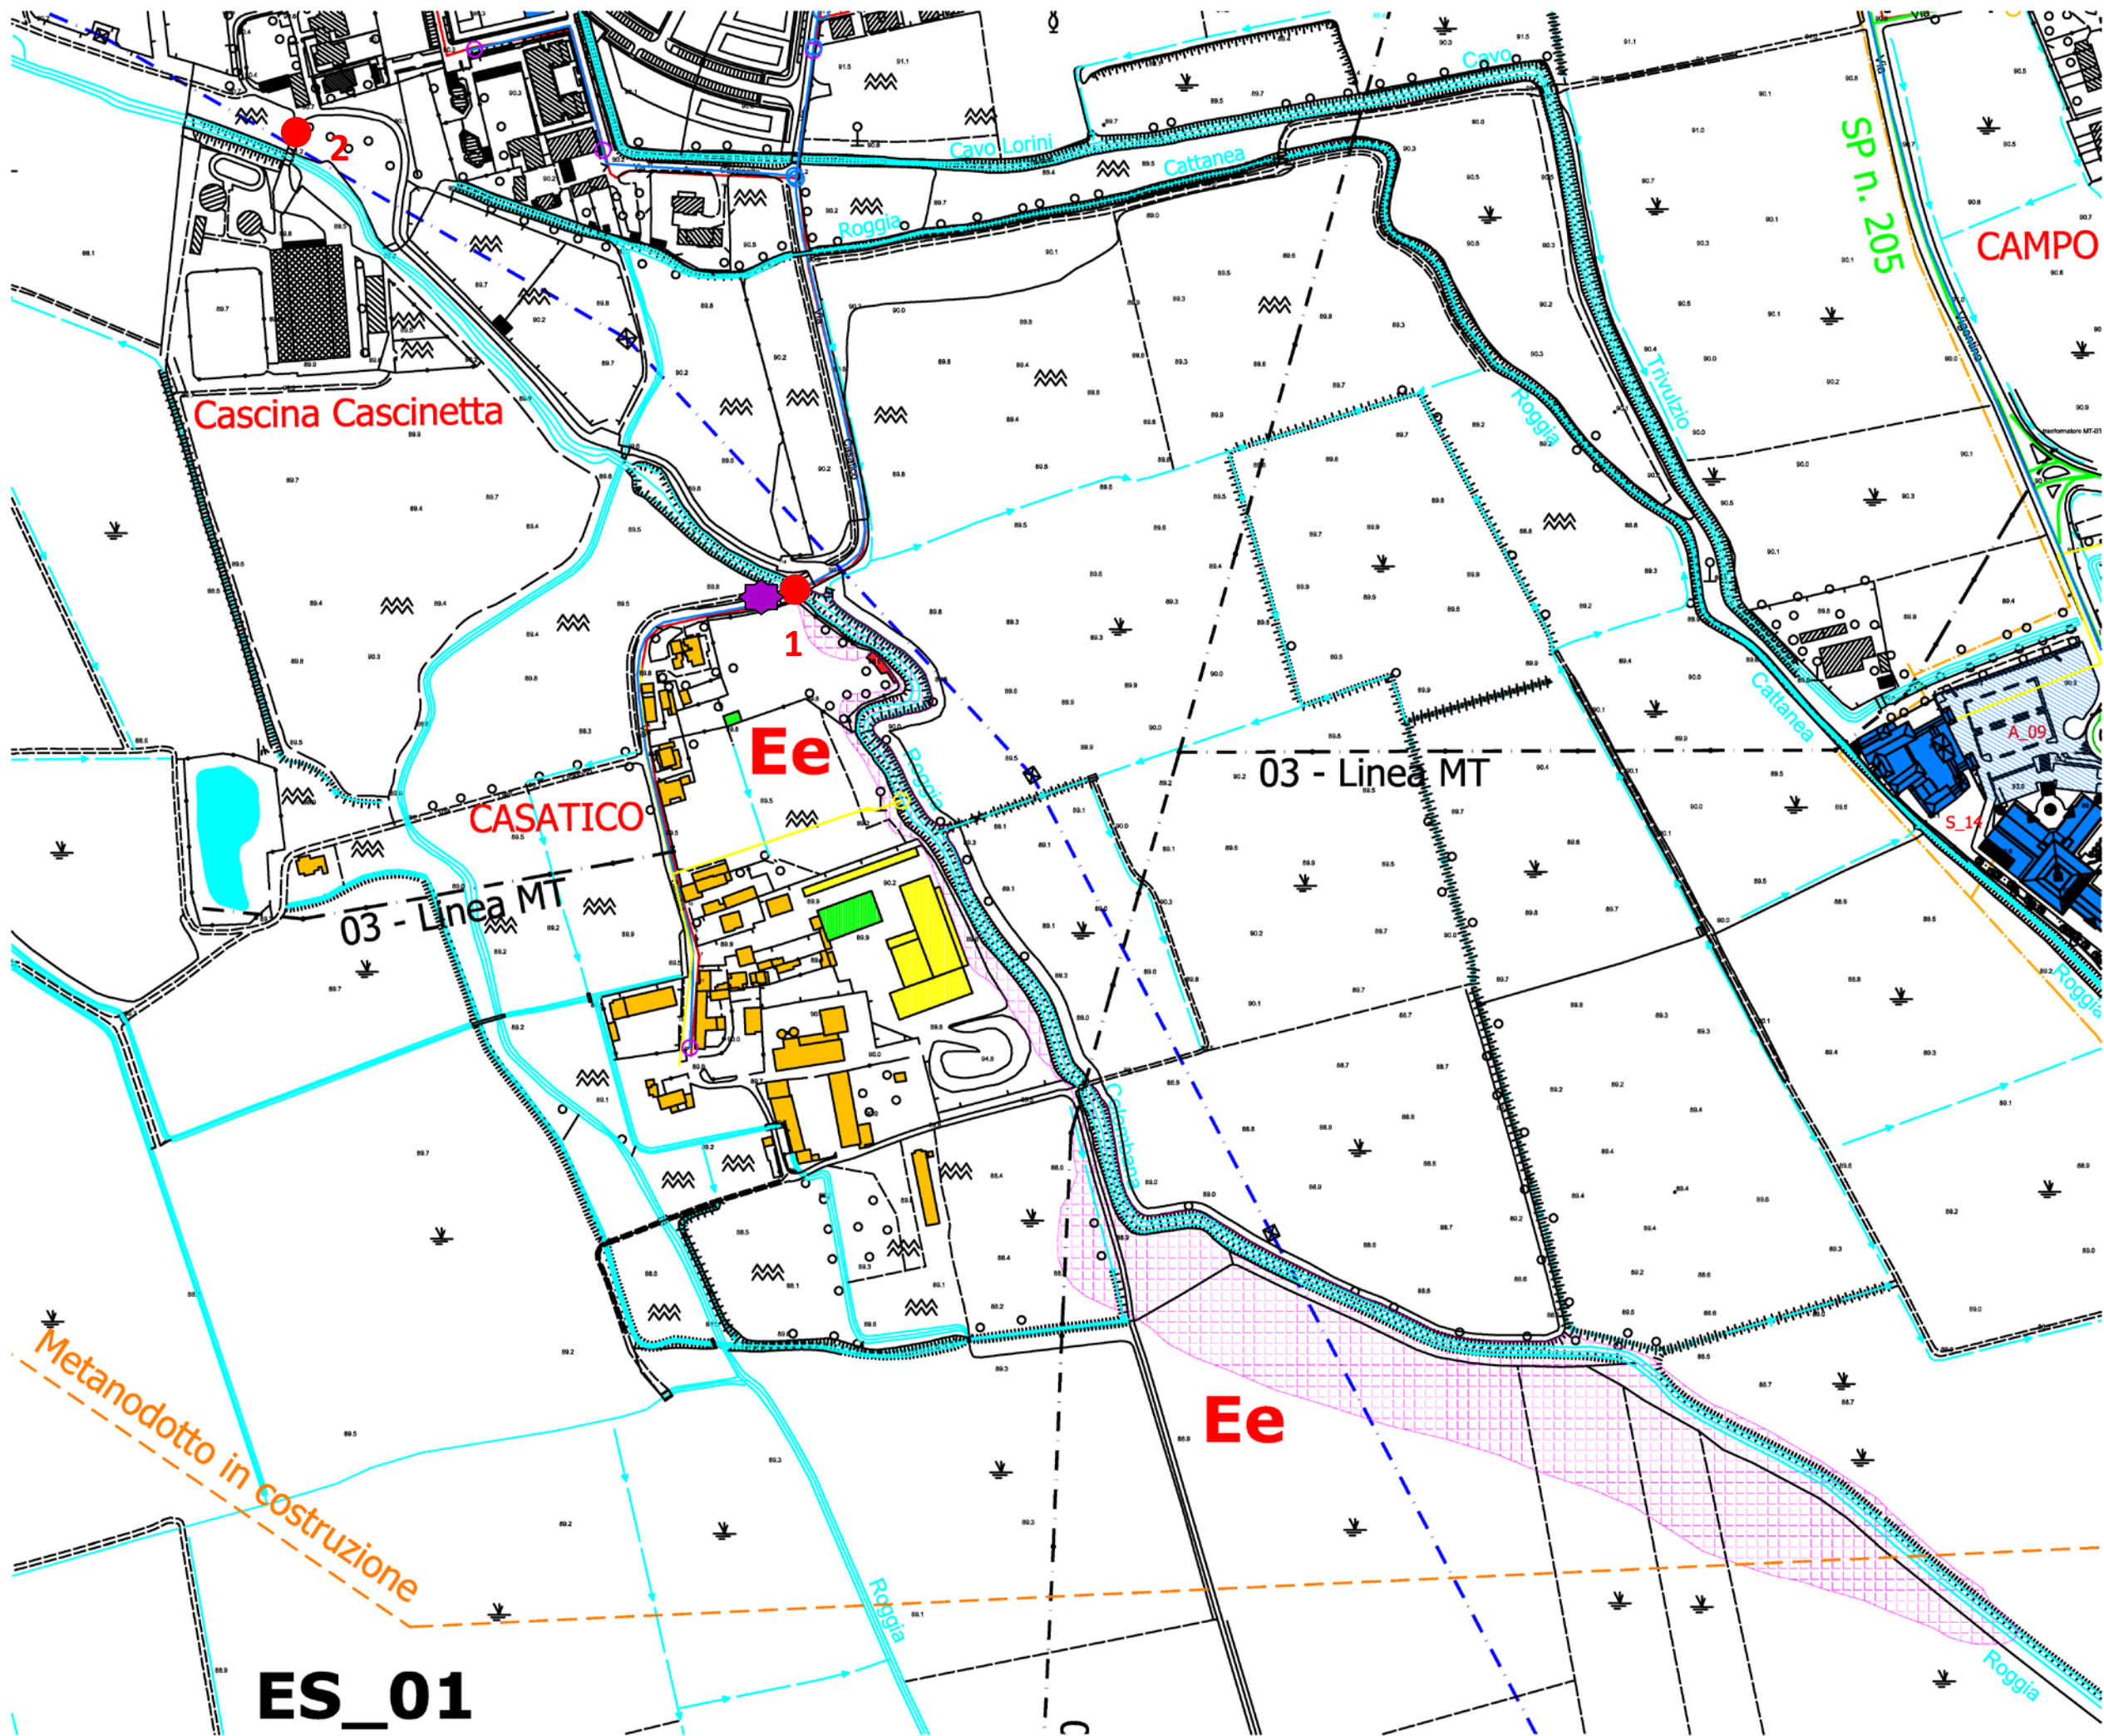
ES_01

CRITICITA' MODERATA

Possibile area di esondazione **Ee**

Viabilità coinvolgibile **Via Casatico, via dell'Oratorio**
